# 1 تحلیل و ارزیابی مورفولوژی رودخانه مبتنی بر ویژگی‌های مورفولوژیک، سازه‌های انسان

## 2 ساخت و تنظیمات آبراهه (مطالعه موردی: رودخانه تالار - از بالادست تا شیرگاه)

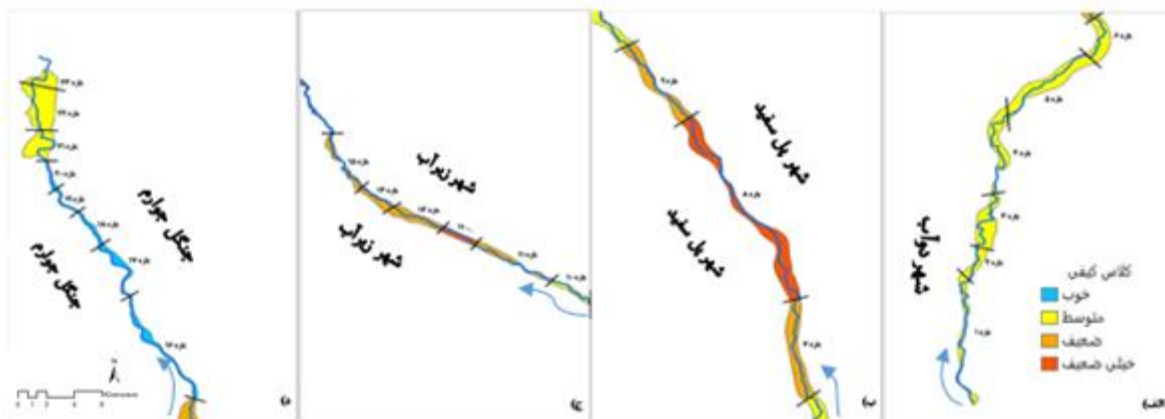
شکل ۵- طبقه‌بندی کیفیت بازه‌ها در رودخانه تالار (از راست به چپ بازه‌ها در چهار کلاس کیفی: خوب، متوسط، ضعیف

و خیلی ضعیف به صورت شماتیک نمایش داده شده است.)

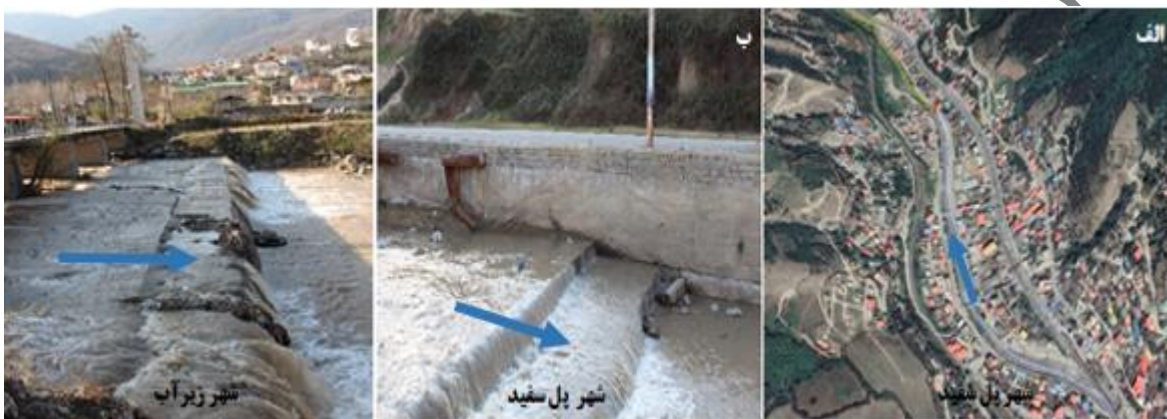
246 جاده در مسیر رودخانه فرآیند فرسایش سواحل (F4) (۶۱٪ در کلاس متوسط (B) و ۱۷/۵٪ در کلاس ضعیف (C)) و برداشت  
 247 چوب (F11) در کلاس ضعیف (C) با ۱۰۰٪ قرار دارد. بعلا اینکه چوب در حوضه تالار جزو منابع با ارزش بشمار می‌آید در  
 248 مواقع وقوع سیل اجازه ورود چوب به رودخانه را نمی‌دهند، در نتیجه هیچگونه شار چوبی در رودخانه مشاهده نگردید و علت  
 249 وضعیت ضعیف بعضی از بازه‌های رودخانه ناشی از این مداخلات انسانی است (Fendereski et al, 2021). شکل ۶ نمونه‌هایی  
 250 از موانع پیوستگی را در بازه‌های مختلف رودخانه نشان می‌دهد.  
 251

252  
 253 شکل ۶- نمونه‌ای از موانع پیوستگی در بازه‌های مختلف رودخانه (الف) نمای از بالای موانع پیوستگی شهر پل  
 254 سفید؛ (ب) سازه عرضی (سرریز) موجود در بازه ۸؛ (ج) سازه عرضی (سرریز) موجود در بازه ۱۳ رودخانه تالار.  
 255 Fig. 6- An example of connectivity barriers in different reaches of the river (a) View from above  
 256 the connectivity barriers of Pol Sefid city; b) Transverse structure (overflow) existing in reach 8; c)  
 257 Transverse structure (overflow) existing in the 13th reach of the Talar River.  
 258

316 ۲. رفع موانع پیوستگی برای بازگرداندن پیوستگی رودخانه، که کارآمدترین راه حل برای افزایش تبادلات بین آبراهه

317 و کریدور رودخانه است و با راه‌حل‌های موقتی مانند مدیریت سازه‌های هیدرولیکی یا منابع آبی، اثرات موانع را نیز می‌توان  
318 کاهش داد.

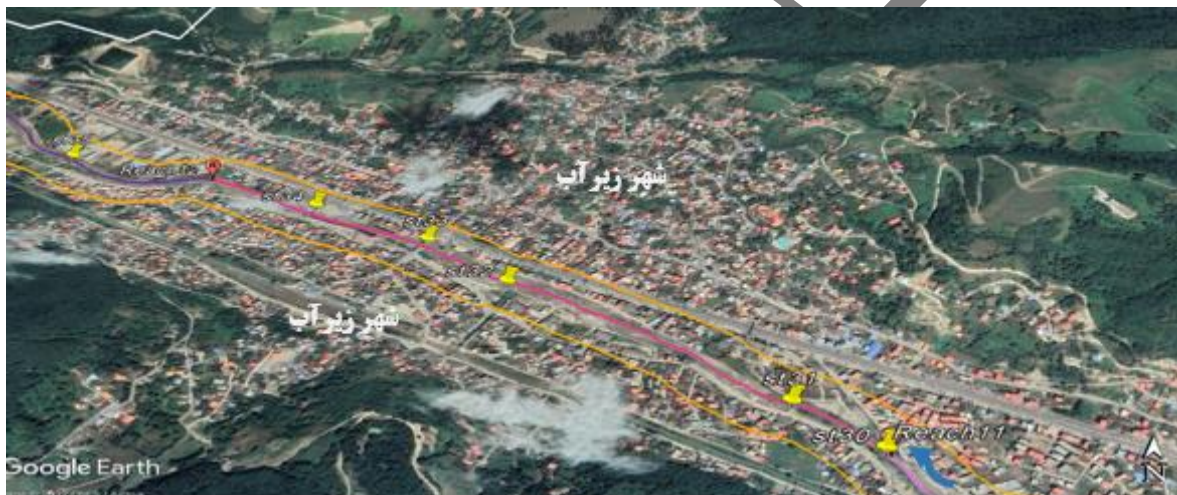
273 بازه‌ی ۱۲ از بخش ۱، به دلیل توسعه شهرنشینی (در بافر ۱۰۰ متری اطراف رودخانه) و کانالیزه کردن آبراهه در  
 274 محدوده‌ی شهری در ۱۰۰٪ نوار ساحلی رودخانه شرایط به مراتب بدتری مشاهده شده است. در شکل ۷، توسعه شهری و  
 275 کانالیزه کردن آبراهه در محدوده‌ی کل دو طرف بازه در یک بافر ۱۰۰ متری در بازه‌ی ۱۲ رودخانه، نشان داده شده است.

276  
 277  
 278  
 279  
 280  
 281  
 282  
 283 شکل ۷- توسعه شهری و کانالیزه کردن رودخانه تالار در محدوده شهری پل سفید (نقاط زرد = سایت‌های بازدید  
 284 میدانی، نقاط قرمز = شماره بازه)

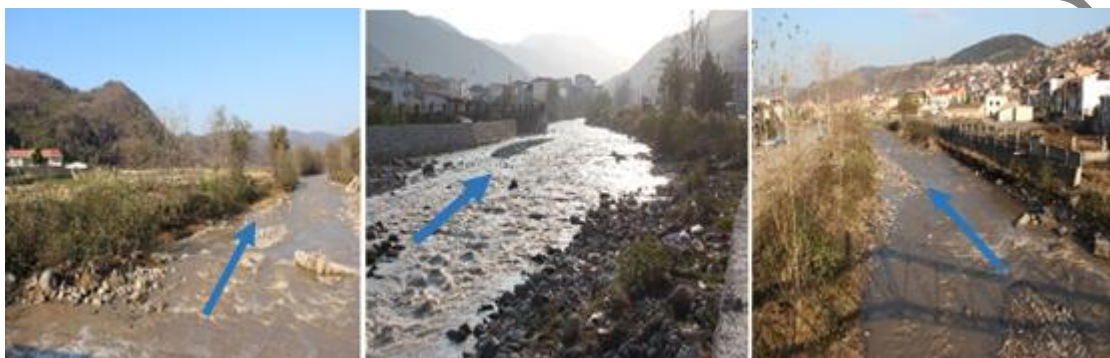
293 سفید و زیرآب می‌گذرد؛ بعلت حجم وسیع فعالیت‌های کشاورزی در دو طرف حاشیه رودخانه در بازه‌های ۲، ۳، ۴، ۵، ۱۰،  
 294 ۱۱، ۱۳، ۱۴ و ۱۵، پوشش گیاهی در این بازه‌ها کاملاً از بین رفته و عرض پوشش گیاهی عملکردی در ۶۵٪ موارد در کلاس  
 295 ضعیف (C) و ۱۷/۵٪ موارد در کلاس متوسط (B) قرار دارد و گسترش خطی پوشش گیاهی عملکردی کاملاً در کلاس ضعیف  
 296 (C) قرار گرفته است. شکل ۸ وضعیت پوشش گیاهی عملکردی و کریدورهای فرسایش‌پذیر در بازه‌های مختلف نشان داده  
 297 می‌شود.

298 شکل ۸- وضعیت کریدورهای فرسایش‌پذیر و پوشش گیاهی عملکردی در بازه‌های مختلف رودخانه  
 299 Fig. 8- The condition of erodible corridors and functional vegetation cover in different sections of the  
 300 river  
 301 بعلت وجود محدود سازه‌های طولی انسان ساز که در پیوستگی جانبی اثر میگذارد، حفاظت سواحل (شاخص A6) به  
 302 صورت مقطعی و در مناطق شهری پل سفید و زیرآب در بازه‌های ۲، ۳، ۴، ۵ و ۱۵ با ۱۷/۵٪ در کلاس متوسط (B) و در  
 303 بازه‌های ۸، ۹ و ۱۲ با ۱۳٪ در کلاس ضعیف (C) قرار گرفته است.  
 304 به طور مشابه محققین دیگر با استفاده از شاخص کیفیت مورفولوژیک MQI به ارزیابی رودخانه‌های مختلف پرداختند  
 305 که به طور خلاصه در جدول ۶ آورده شده است. نتایج تحقیقات صورت گرفته توسط محققین دیگر با نتایج تحقیقات این  
 306 پژوهش همخوانی دارد و نشان دهنده آن است که شاخص کیفیت مورفولوژیک روش مناسبی برای ارزیابی وضعیت مورفولوژیک  
 307 رودخانه‌ها می‌باشد.  
 308

319 ۳. استفاده از پوشش گیاهی ساحلی رودخانه که نقش مهمی در حفاظت از خاک، تنوع زیستی زیستگاه، جانوران و
