Morphological Analysis and Assessment of a River Based on Morphological Characteristics, Artificial Structures and Channel Adjustment (Case Study: Talar River - Upstream of the Shirgah)

Received: 2022.11.24
Accepted: 2023.01.31

Zohreh Talebi,¹ Seyyed Ali Ayyoubzadeh,¹ Hossein Mostafavi,^{2*}

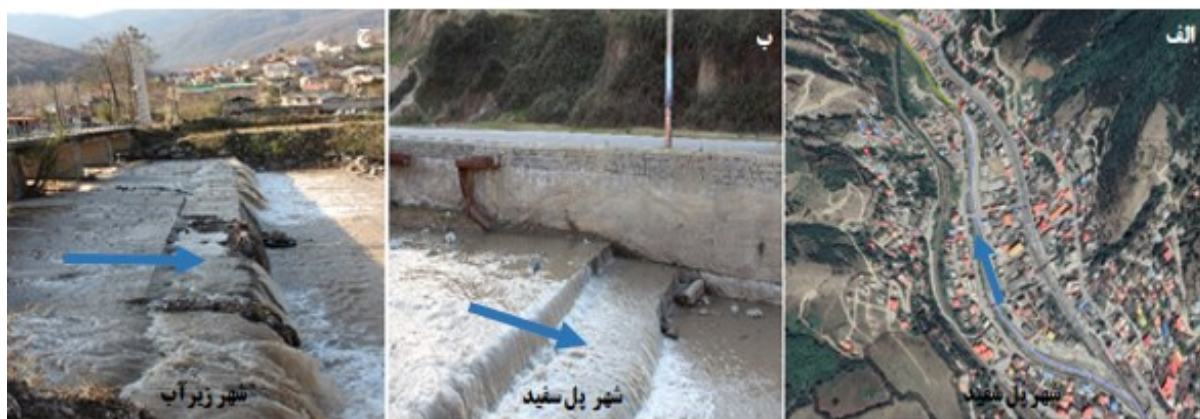
مسیر رودخانه فرآیند فرسایش سواحل (F4) (۶۱٪) در کلاس متوسط (B) و ۱۷/۵٪ در کلاس ضعیف (C) و برداشت چوب (F11) در کلاس ضعیف (C) با ۱۰۰٪ قرار دارد. بعلاوه اینکه چوب در حوضه تالار جزو منابع با ارزش بشمار می‌آید در مواقع وقوع سیل اجازه ورود چوب به رودخانه را نمی‌دهند، در نتیجه هیچگونه شار چوبی در رودخانه مشاهده نگردید و علت وضعیت ضعیف بعضی از بازه‌های رودخانه ناشی از این مداخلات انسانی است (Fendereski *et al.*, 2021). شکل ۶ نمونه‌هایی از موانع پیوستگی را در بازه‌های مختلف رودخانه نشان می‌دهد.

شکل ۶- نمونه‌ای از موانع پیوستگی در بازه‌های مختلف رودخانه (الف) نمای از بالای موانع پیوستگی شهر پل سفید؛ (ب) سازه عرضی (سرریز) موجود در بازه ۸؛ (ج) سازه عرضی (سرریز) موجود در بازه ۱۳ رودخانه تالار

Fig. 6- An example of connectivity barriers in different reaches of the river (a) View from above the connectivity barriers of Pol Sefid city; b) Transverse structure (overflow) existing in reach 8; c) Transverse structure (overflow) existing in the 13th reach of the Talar River

۲. رفع موانع پیوستگی برای بازگرداندن پیوستگی رودخانه، که کارآمدترین راه حل برای افزایش تبادلات بین آبراهه و کریدور رودخانه است و با راه‌حل‌های موقتی مانند مدیریت سازه‌های هیدرولیکی یا منابع آبی، اثرات موانع را نیز می‌توان کاهش داد.

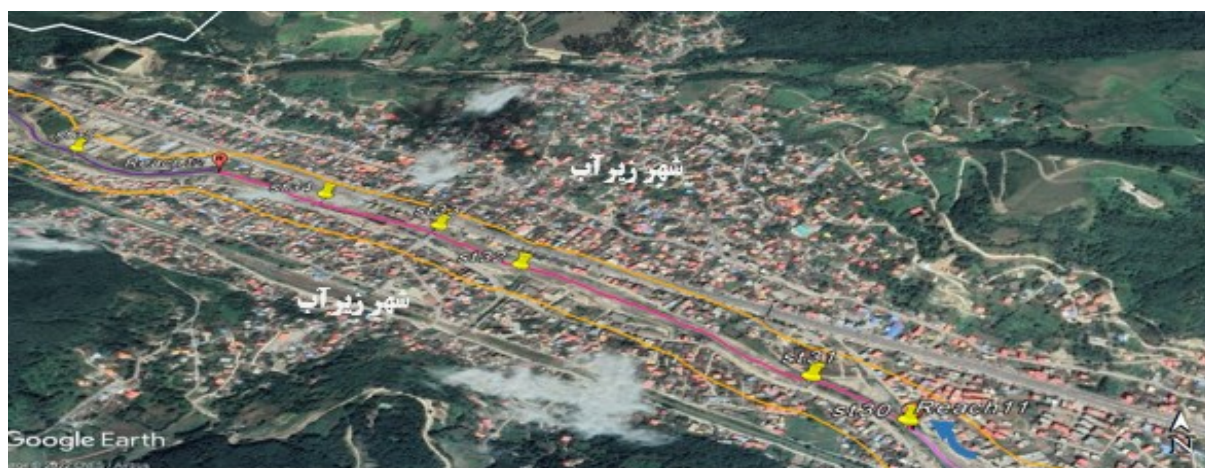
شکل ۷- توسعه شهری و کانالیزه کردن رودخانه تالار در محدوده شهری پل سفید (نقاط زرد= سایت‌های بازدید میدانی، نقاط قرمز= شماره بازه)
Fig. 7- Urban development and channelization of the Talar River in the urban area of Pol Sefid (yellow points = field visit sites, red points = Reach number)

به مراتب بدتری مشاهده شده است. در شکل ۷، توسعه شهری و کانالیزه کردن آبراهه در محدوده ۷ کل دو طرف بازه در یک بافر ۱۰۰ متری در بازه ۱۲ رودخانه، نشان

بازه ۱۲ از بخش ۱، به دلیل توسعه شهرنشینی (در بافر ۱۰۰ متری اطراف رودخانه) و کانالیزه کردن آبراهه در محدوده ۷ شهری در ۱۰۰٪ نوار ساحلی رودخانه شرایط

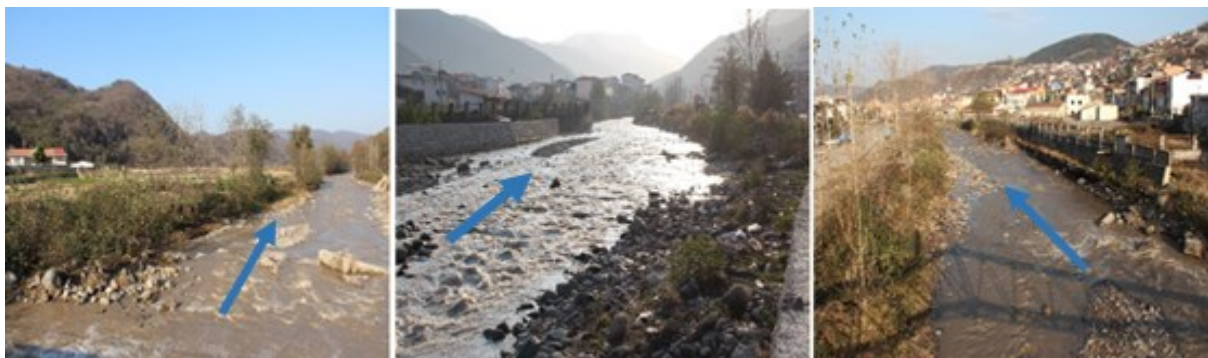
بازه‌های ۲، ۳، ۴، ۵، ۱۰، ۱۱، ۱۳، ۱۴ و ۱۵، پوشش گیاهی در این بازه‌ها کاملاً از بین رفته و عرض پوشش گیاهی عملکردی در ۶۵٪ موارد در کلاس ضعیف (C) و ۱۷٪/۵ موارد در کلاس متوسط (B) قرار دارد و گسترش خطی پوشش گیاهی عملکردی کاملاً در کلاس ضعیف (C) قرار گرفته است. شکل ۸ وضعیت پوشش گیاهی عملکردی و کریدورهای فرسایش‌پذیر در بازه‌های مختلف نشان داده می‌شود.

شکل ۸- وضعیت کریدورهای فرسایش‌پذیر و پوشش گیاهی عملکردی در بازه‌های مختلف رودخانه
Fig. 8- The condition of erodible corridors and functional vegetation cover in different sections of the river

۳. استفاده از پوشش گیاهی ساحلی رودخانه که نقش مهمی در حفاظت از خاک، تنوع زیستی زیستگاه، جانوران و اکوسیستم‌های آبی دارد.
