# Morphological Analysis and Assessment of a River Based on Morphological Characteristics, Artificial Structures and Channel Adjustments (Case Study: Talar River - Upstream of Shirgah)

**Keywords:** Morphological assessment, MQI, Talar River, River restoration

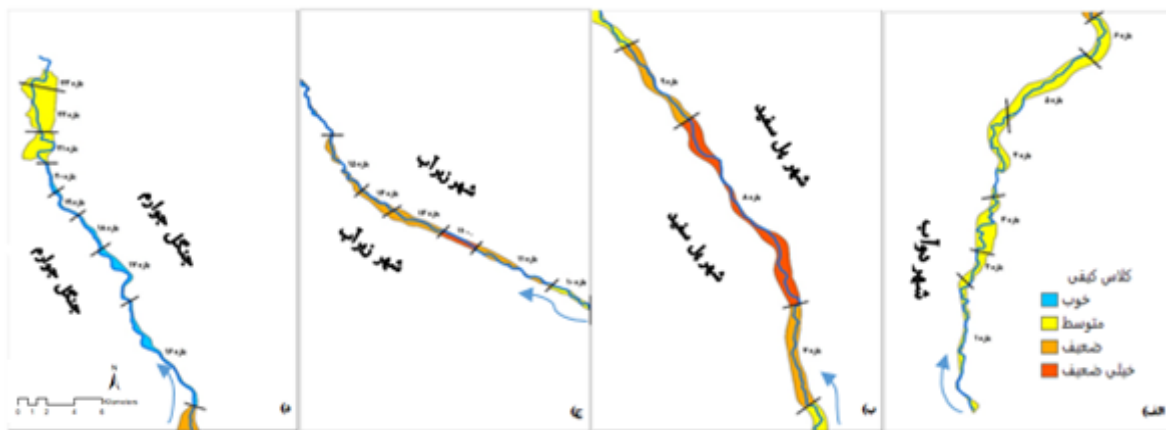
شکل ۵- طبقه‌بندی کیفیت بازه‌ها در رودخانه تالار (از راست به چپ بازه‌ها در چهار کلاس کیفی: خوب، متوسط، ضعیف و خیلی ضعیف به صورت شماتیک نمایش داده شده است)

Fig. 5- Classification of the quality of reaches in the Talar River (from right to left, the reaches are shown schematically in four quality classes: good, moderate, poor, and very poor)

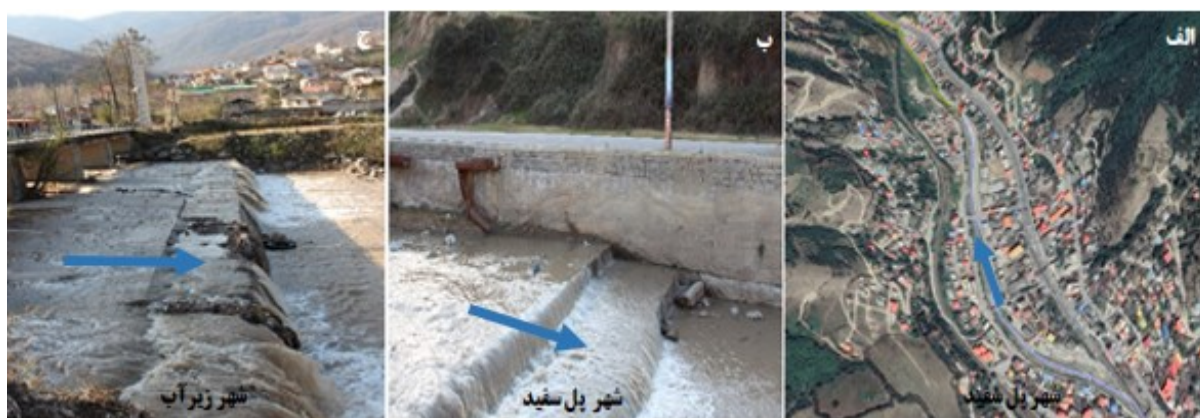
شکل ۶- نمونه‌ای از موانع پیوستگی در بازه‌های مختلف رودخانه (الف) نمای از بالای موانع پیوستگی شهر پل سفید؛ (ب) سازه عرضی (سرریز) موجود در بازه ۸؛ (ج) سازه عرضی (سرریز) موجود در بازه ۱۳ رودخانه تالار

Fig. 6- An example of connectivity barriers in different reaches of the river (a) View from above the connectivity barriers of Pol Sefid city; (b) Transverse structure (overflow) existing in reach 8; c) Transverse structure (overflow) existing in the 13th reach of the Talar River

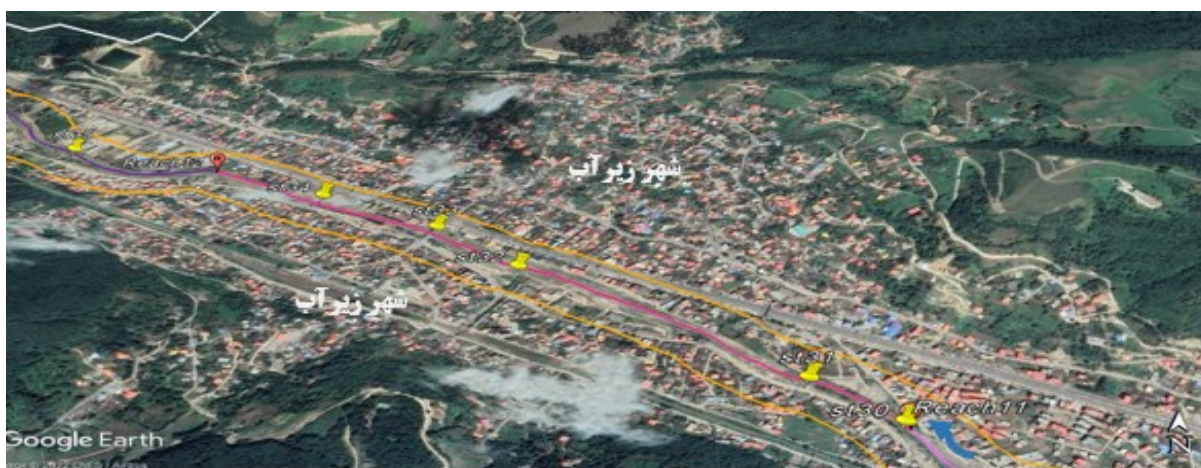
شکل ۷- توسعه شهری و کانالیزه کردن رودخانه تالار در محدوده شهری پل سفید (نقاط زرد = سایت‌های بازدید میدانی، نقاط قرمز = شماره بازه) (نقاط زرد = نقاط بازدید میدانی، نقاط قرمز = شماره بازه)

مراتب بدتری مشاهده شده است. در شکل ۷، توسعه شهری و کانالیزه کردن آبراهه در محدوده کل دو طرف بازه در یک بافر ۱۰۰ متری در بازه ۱۲ رودخانه، نشان داده شده است.

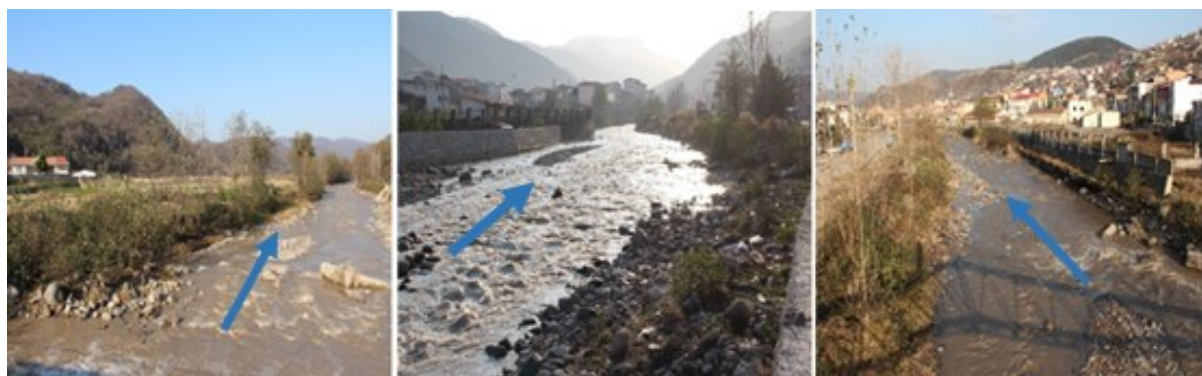
شکل ۸- وضعیت کریدورهای فرسایش‌پذیر و پوشش گیاهی عملکردی در بازه‌های مختلف رودخانه

Fig. 8- The condition of erodible corridors and functional vegetation cover in different sections of the river
