# Morphological Analysis and Assessment of a River Based on Morphological Characteristics, Artificial Structures and Channel Adjustments (Case Study: Talar River - Upstream of Shirgah)

Received: 2022.11.24  
Accepted: 2023.01.31

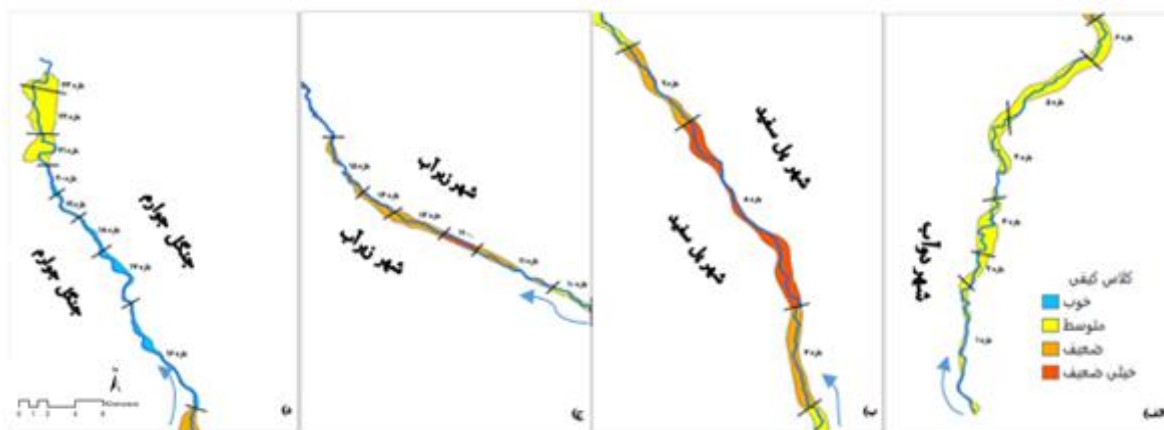
شکل ۵- طبقه‌بندی کیفیت بازه‌ها در رودخانه تالار (از راست به چپ بازه‌ها در چهار کلاس کیفی: خوب، متوسط، ضعیف و خیلی ضعیف به صورت شماتیک نمایش داده شده است)

Fig. 5- Classification of the quality of reaches in the Talar River (from right to left, the reaches are shown schematically in four quality classes: good, moderate, poor, and very poor)

شکل ۵ وضعیت کیفیت مورفولوژیک را به صورت شماتیک در بازه‌های مختلف نشان می‌دهد.

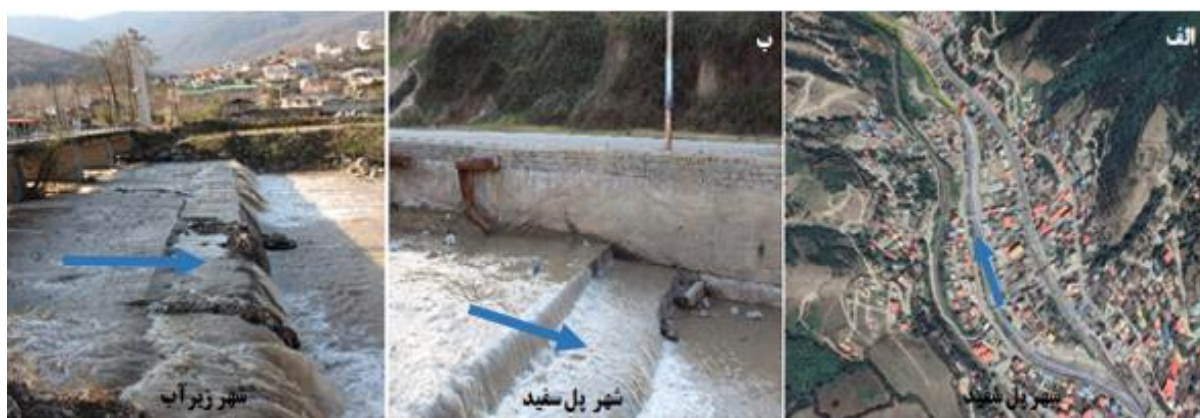
شکل ۶- نمونه‌ای از موانع پیوستگی در بازه‌های مختلف رودخانه (الف) نمای از بالای موانع پیوستگی شهر پل سفید؛ ب) سازه عرضی (سرریز) موجود در بازه‌ی ۸؛ ج) سازه عرضی (سرریز) موجود در بازه‌ی ۱۳ رودخانه تالار

Fig. 6- An example of connectivity barriers in different reaches of the river (a) View from above the connectivity barriers of Pol Sefid city; b) Transverse structure (overflow) existing in reach 8; c) Transverse structure (overflow) existing in the 13th reach of the Talar River

۲. رفع موانع پیوستگی برای بازگرداندن پیوستگی رودخانه، که کارآمدترین راه حل برای افزایش تبادلات بین آبراهه و کریدور رودخانه است و با راه‌حل‌های موقتی مانند مدیریت سازه‌های هیدرولیکی یا منابع آبی، اثرات موانع را نیز می‌توان کاهش داد.

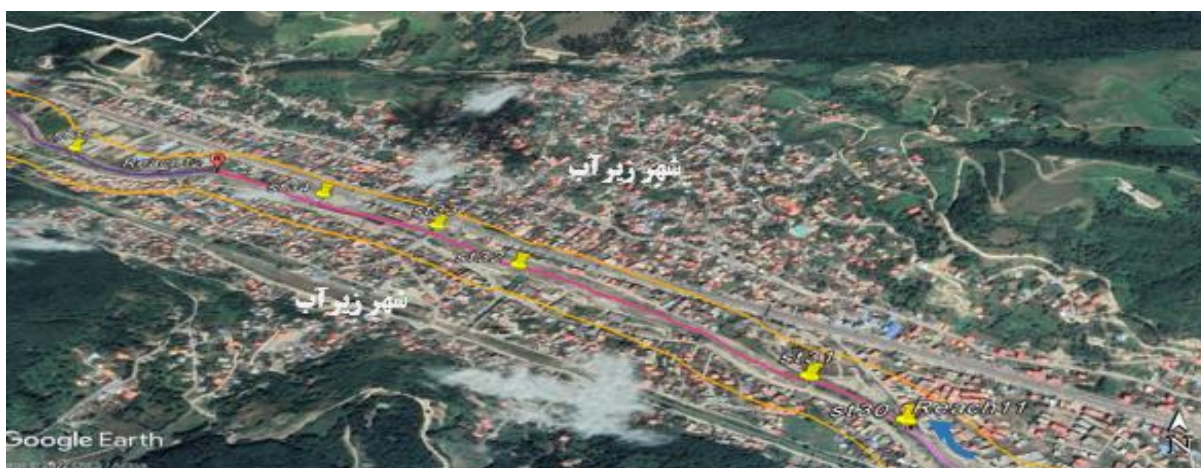
شکل ۷- توسعه شهری و کانالیزه کردن رودخانه تالار در محدوده شهری پل سفید (نقاط زرد = سایت‌های بازدید میدانی، نقاط قرمز = شماره بازه) (yellow points = field visit sites, red points = Reach number)

مراتب بدتری مشاهده شده است. در شکل ۷، توسعه شهری و کانالیزه کردن آبراهه در محدوده‌ی کل دو طرف بازه در یک بافر ۱۰۰ متری در بازه‌ی ۱۲ رودخانه، نشان داده شده است.

بازه‌ی ۱۲ از بخش ۱، به دلیل توسعه شهرنشینی (در بافر ۱۰۰ متری اطراف رودخانه) و کانالیزه کردن آبراهه در محدوده‌ی شهری در ۱۰۰٪ نوار ساحلی رودخانه شرایط به

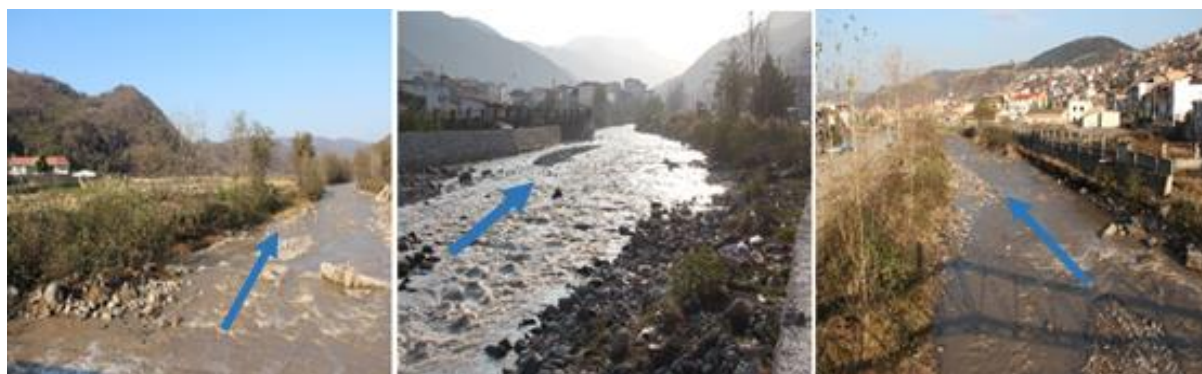
۱۳، ۱۴ و ۱۵، پوشش گیاهی در این بازه‌ها کاملاً از بین رفته و عرض پوشش گیاهی عملکردی در ۶۵٪ موارد در کلاس ضعیف (C) و ۱۷/۵٪ موارد در کلاس متوسط (B) قرار دارد و گسترش خطی پوشش گیاهی عملکردی کاملاً در کلاس ضعیف (C) قرار گرفته است. شکل ۸ وضعیت پوشش گیاهی عملکردی و کریدورهای فرسایش‌پذیر در بازه‌های مختلف نشان داده می‌شود.

شکل ۸- وضعیت کریدورهای فرسایش‌پذیر و پوشش گیاهی عملکردی در بازه‌های مختلف رودخانه

Fig. 8- The condition of erodible corridors and functional vegetation cover in different sections of the river

۳. استفاده از پوشش گیاهی ساحلی رودخانه که نقش مهمی در حفاظت از خاک، تنوع زیستی زیستگاه، جانوران و اکوسیستم‌های آبی دارد.
