Original Article

Morphological Analysis and Assessment of a River Based on Morphological Characteristics, Artificial Structures and Channel Adjustments (Case Study: Talar River - Upstream of Shirgah)

Received: 2022.11.24
Accepted: 2023.01.31

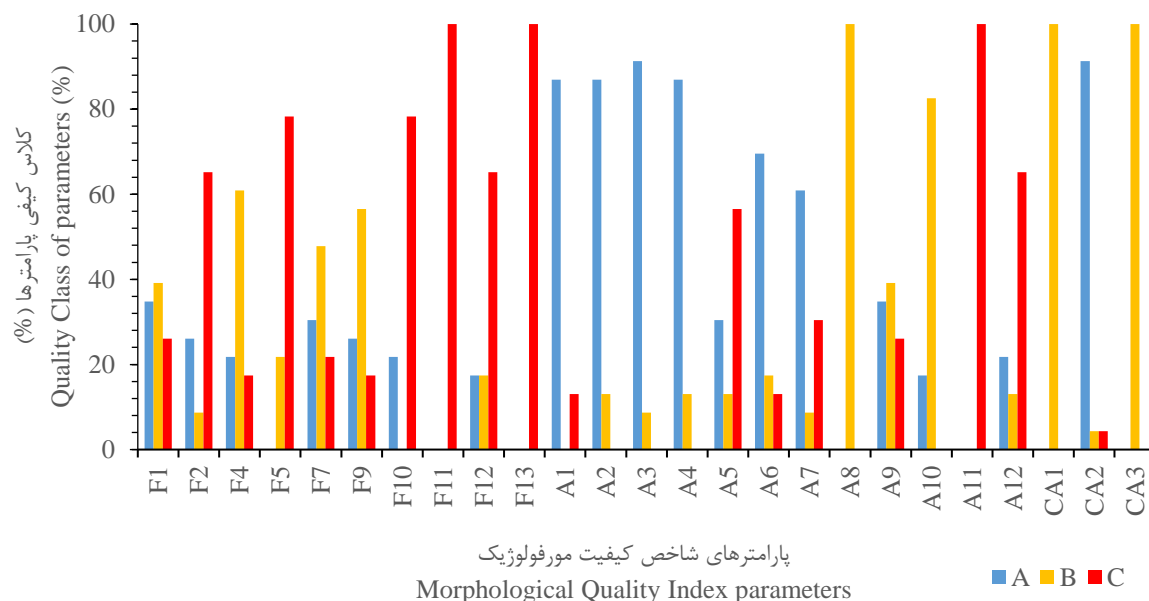
شکل ۴- تناوب کلاس‌های پارامترهای شاخص کیفیت مورفولوژیک (A = بدون تغییر، B = تغییرات کم، C = تغییرات شدید)
 Fig. 4- Frequency of classes of morphological quality index parameters (A = No change, B = Moderate changes, C = High changes)

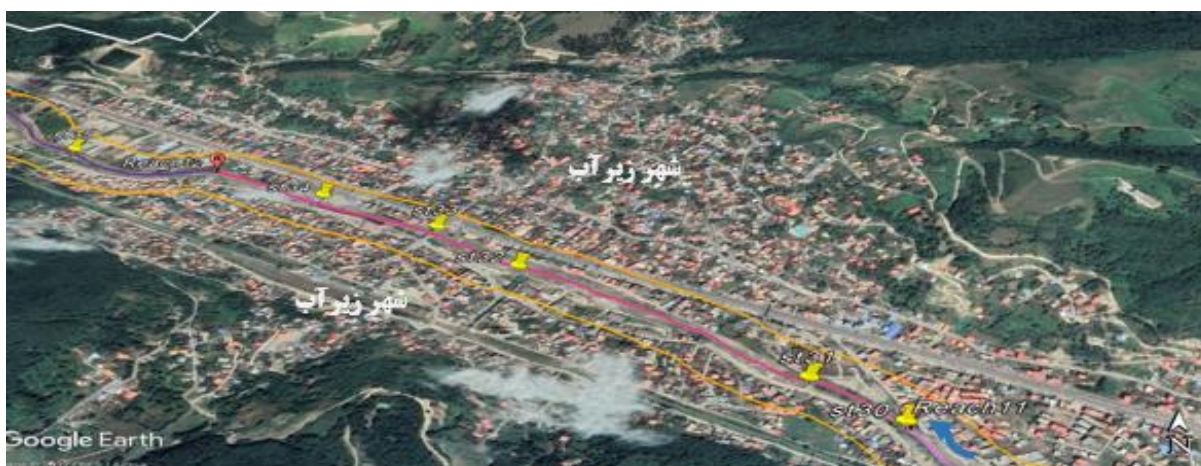
شکل ۷- توسعه شهری و کانالیزه کردن رودخانه تالار در محدوده شهری پل سفید (نقاط زرد = سایت‌های بازدید میدانی، نقاط قرمز = شماره بازه) (نقاط زرد = نقاط قرمز = شماره بازه)

مراتب بدتری مشاهده شده است. در شکل ۷، توسعه شهری و کانالیزه کردن آبراهه در محدوده‌ی کل دو طرف بازه در یک بافر ۱۰۰ متری در بازه‌ی ۱۲ رودخانه، نشان داده شده است.
